## Nuevo disco de freno con la introducción en serie ECO Plus 3

A partir del 15 de mayo comenzó la introducción de la nueva serie para 9 toneladas con la tecnología del rodamiento ECO Plus 3 en todas las ejecuciones con bombeo 120 y disco de freno (acabado ET 120).

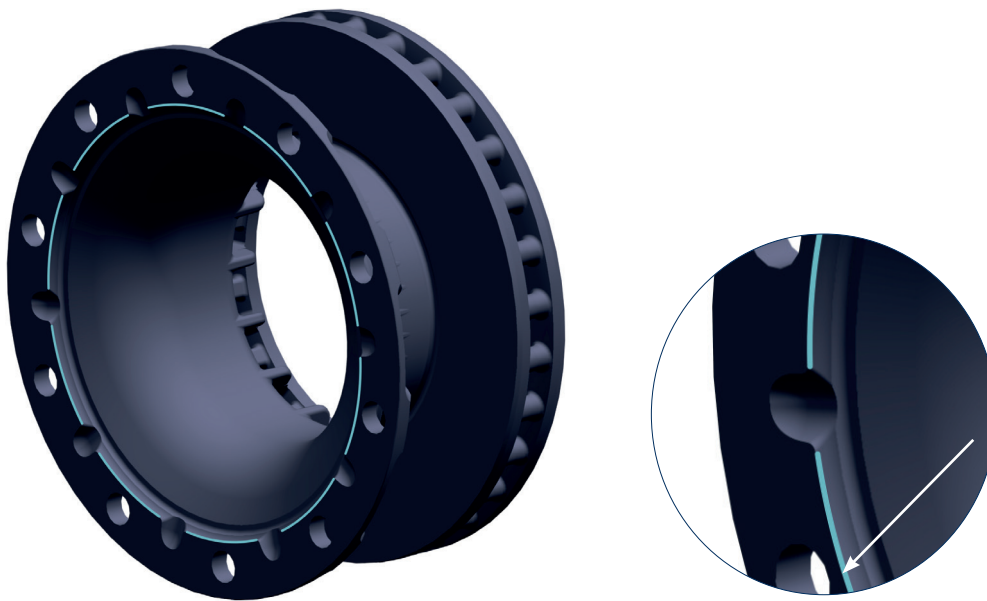
Con la introducción de ECO Plus 3 cambia la geometría del disco de freno.

En las posiciones de tolerancia desfavorables, puede suceder que el disco de freno antiguo con bombeo 120 no asienta de manera óptima en el buje ECO Plus 3.

Por lo tanto, en el área de conexión con el buje, el disco de freno está equipado con un chaflán adicional.

Los nuevos discos de freno son compatibles con los antiguos y por lo tanto pueden ser montados en las versiones de ejes anteriores.

Los discos de freno antiguos no deben ser montados en el nuevo buje ECO Plus 3.
